ZAMAWIAJĄCY: Gmina Aleksandrów Kujawski ul. Słowackiego 12 87-700 Aleksandrów Kujawski		Nazwa zadania: Opracowanie dokumentacji projektowej wraz z pełnieniem nadzoru autorskiego dla remontu mostów w gminie Aleksandrów Kujawski	
WYKONAWCA: MOSKON USŁUGI INŻYNIERSKIE ul. Skromna 14 86-005 Ciele		MOSKON USŁUGI INŻYNIERSKIE	
Nr zlecenia:		Obiekt: Most w m. Wygoda	
Data: lipiec 2014		Temat: Inwentaryzacja	
Skala: 1:50		Projektował: mgr inż. Jan Sitka	
Faza: Branża:		Nr rys.: 2	
Weryfikował: mgr inż. Marek Rzytelewski		Ilość: 2

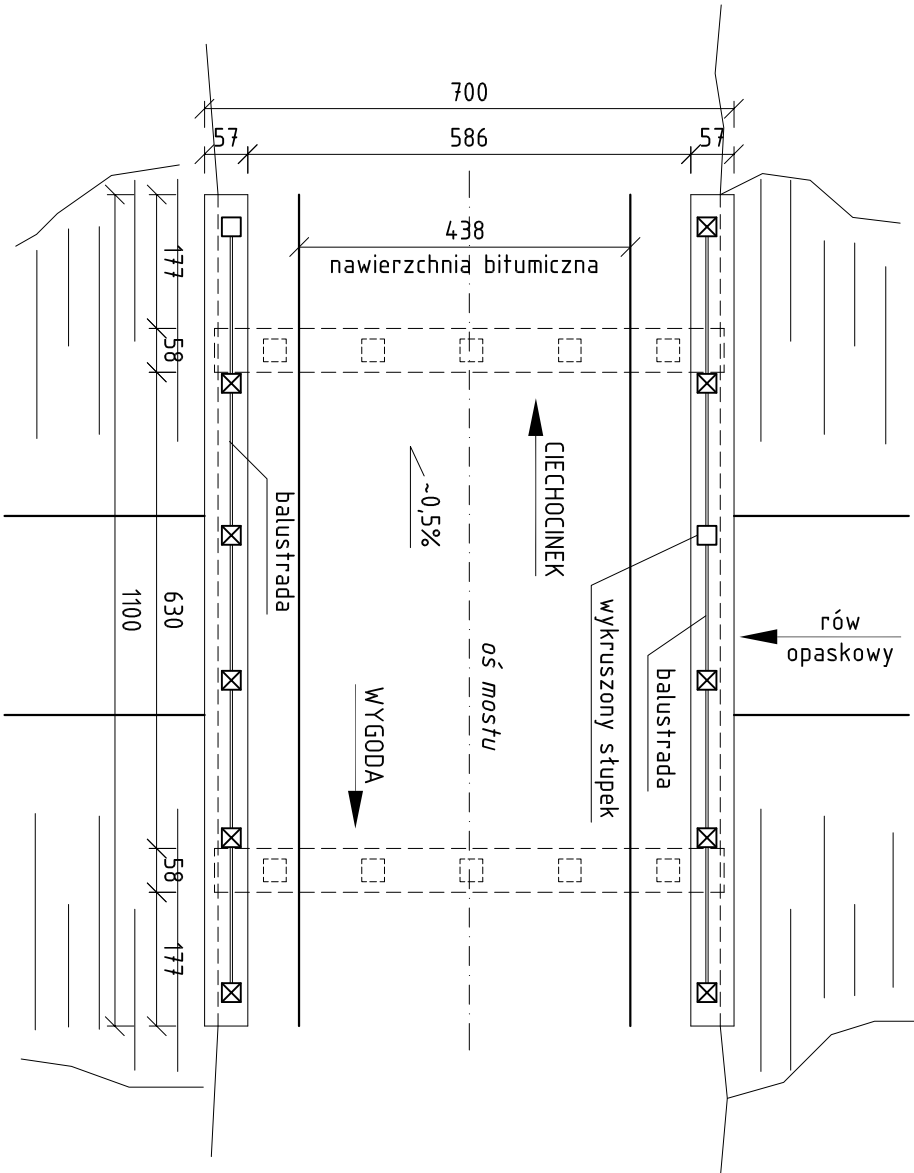
WIDOK Z GÓRY

- 1) Rysunek na podstawie inwentaryzacji z dnia 20.06.2014. r.
- 2) Posadowienie obiektu na palach. Długość pali nieznana.
- 3) Liczne ubytki gruntu w obrębie oczepu palowego. Wielkość/Wysokość ubytków 30-40 cm.
- 4) Ubytki na ok. 2/3 długości oczepu palowego po obu stronach mostu
- 4) Ubytki w betonie sięgające do 10 cm (w gzymsie). Długości ubytków do 60 cm.
- 5) Opaski na obiekcie wykonano z gruntu, w którym wyrasta trawa.
